Variação de quase 300°C

Teste televisionado

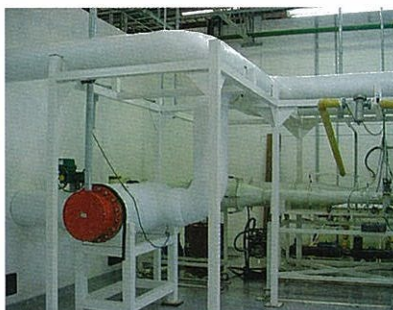
A Radiadores Visconde, fabricante de trocadores de calor, decidiu construir um novo laboratório de engenharia experimental em Guarulhos (SP). No local são realizados testes como o de verificação de durabilidade e desempenho térmico dos equipamentos para a auditoria interna da qualidade. Assim, os produtos são expostos a situações extremas, com temperaturas entre - 40°C e 250°C, uma variação de 290°C. Por isso, a Isolenge, empresa responsável pelo projeto e pela execução do isolamento térmico, especificou um sistema

combinado, lançando mão de lã de rocha e tubos e mantas de espuma elastomérica. "Além do isolamento proporcionado, a solução não exigiu

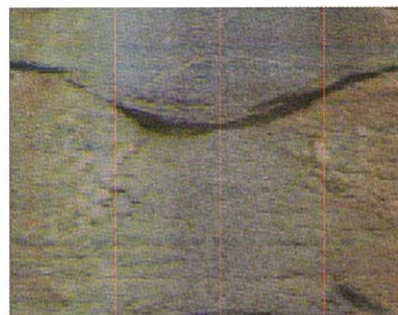
O método consiste na colocação no furo de uma câmara cilíndrica de 1,2 m de comprimento e 60 mm de diâmetro, permitindo a visualização de fraturas, vazios, preenchimentos e trechos alterados, entre outros aspectos. "Apesar de não demonstrarem qualquer tipo de problema na fundação, os resultados foram conclusivos, eliminando a possibilidade de problemas na fundação dos pilares", comenta Paulo Victor Castelo Branco Braun, geólogo da Emae. Uma análise posterior do concreto, ainda não concluída, dá indícios de que as causas do desalinhamento podem ser reações expansivas no material.

decidiu verificar se o desnível não seria causado pela existência de vazios na fundação ou no contato entre concreto e rocha. As sondagens iniciais não apresentaram resultados conclusivos e a empresa resolveu fazer a investigação por televisamento 360° dos furos. "Em muitos casos, a investigação destrutiva interfere no estado original da ligação estudada, dificultando a análise precisa do local", afirma Ruy Baillot, diretor da Alphageos, empresa responsável pela investigação por televisamento.
